Évaluation de l'efficacité et recommandations pour le projet de lutte du myriophylle à épis au lac Waterloo – 2024

**Ville de Waterloo
et
Action Lac Waterloo (ALW)**

Septembre 2024

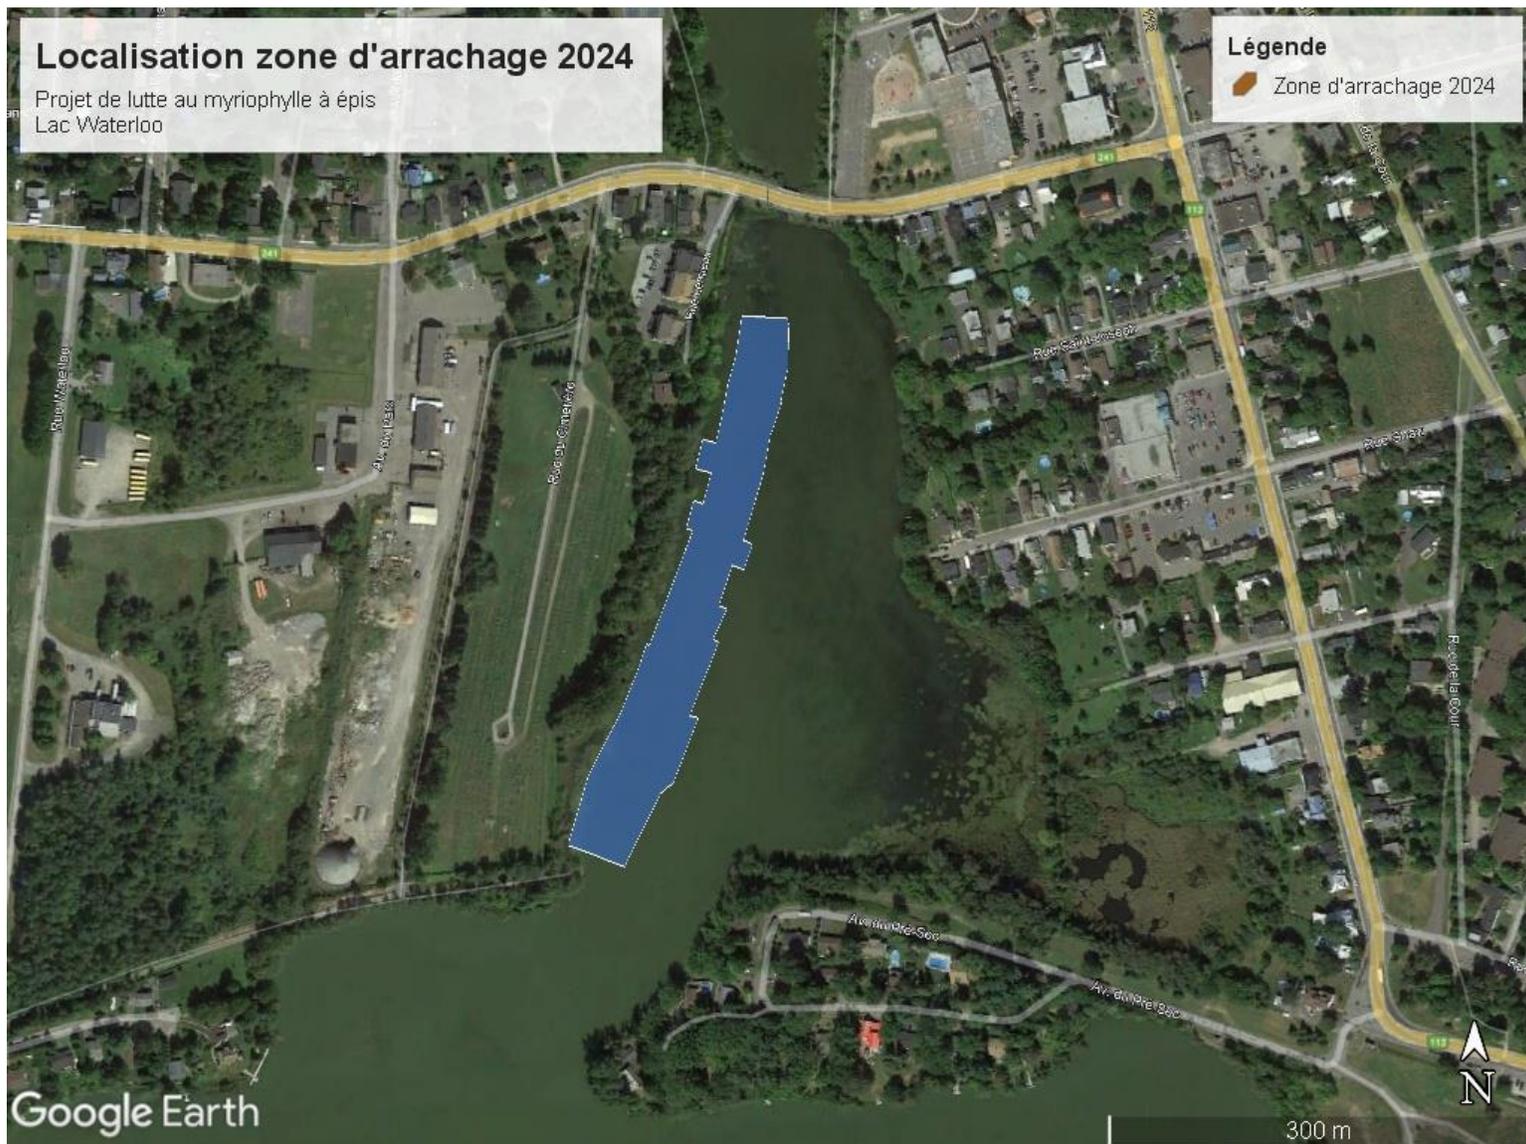
Figure 1 : Localisation de la zone de travaux – arrachage manuel 2024

La localisation de la zone qui a été arrachée en 2024 est présentée à la figure 1. Cette zone avait été identifiée comme prioritaire afin de créer un corridor de navigation entre le lac et le pont de la route 241.

La zone, d'une superficie d'environ 1,8 hectare, a été traitée entièrement. Considérant la faible transparence de l'eau, il est impossible de certifier que 100 % des tiges y ont été arrachés. Cependant, à la fin des travaux, il ne restait aucun herbier dense, et aucun plant de forte dimension n'était visible de la surface.

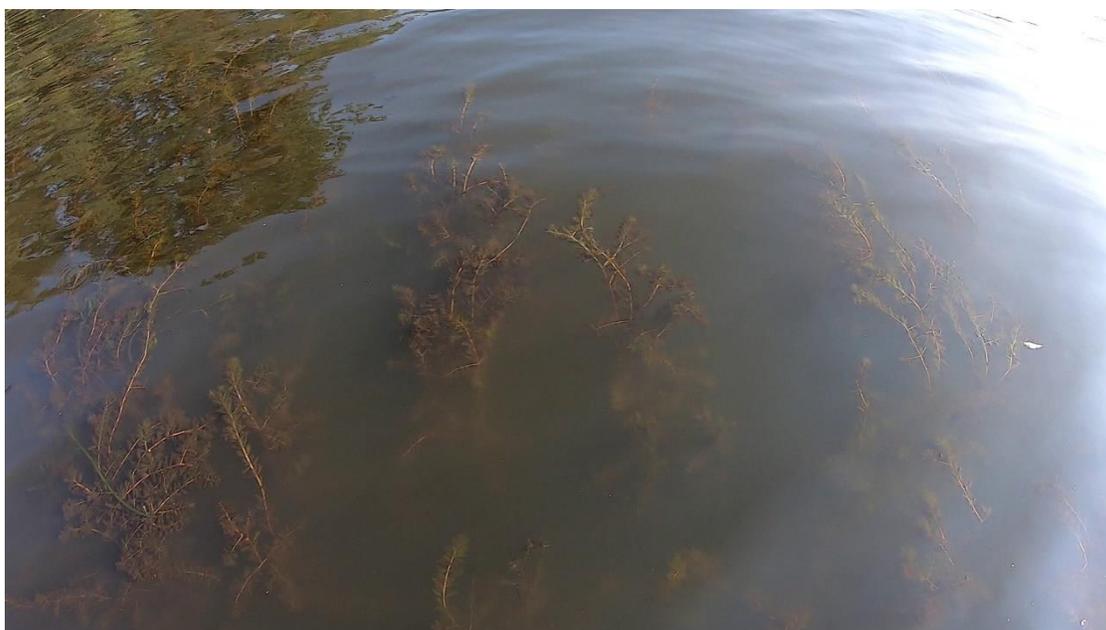
Figure 2. Herbier de myriophylle à épis observé dans la zone d'arrachage

À la suite des travaux qui se sont déroulés durant l'été, une visite de la zone d'arrachage a été effectuée le 4 septembre par deux biologistes afin d'évaluer l'efficacité des travaux. Leur constat a été sans équivoque : le myriophylle à épis a recolonisé l'ensemble de la zone d'arrachage. Les plantes aquatiques recouvraient 100 % de la zone avec une proportion de myriophylle à épis qui oscillait entre 50 et 100 %. La figure 2 illustre un herbier de myriophylle à épis typique observé lors de leur visite.

À la lumière des résultats présentés dans ce rapport, le RAPPEL recommande à la Ville de Waterloo et à Action Lac Waterloo de cesser le projet de lutte au myriophylle à épis par les méthodes combinées de bâchage et d'arrachage manuel. Bien que d'autres techniques pourraient potentiellement être envisagées pour poursuivre cette lutte (lutte physique par faucardage ou lutte chimique par utilisation d'herbicide), le RAPPEL suggère fortement de mettre de coter la lutte au myriophylle à épis, et d'investir plutôt dans la protection du lac afin d'éviter encore davantage la dégradation de la qualité de son eau, et éventuellement de l'améliorer.
